2014年我司技术人员3人到贵司现场维护保养德国普旭真空泵，现将各台真空泵的保养情况汇总如下：

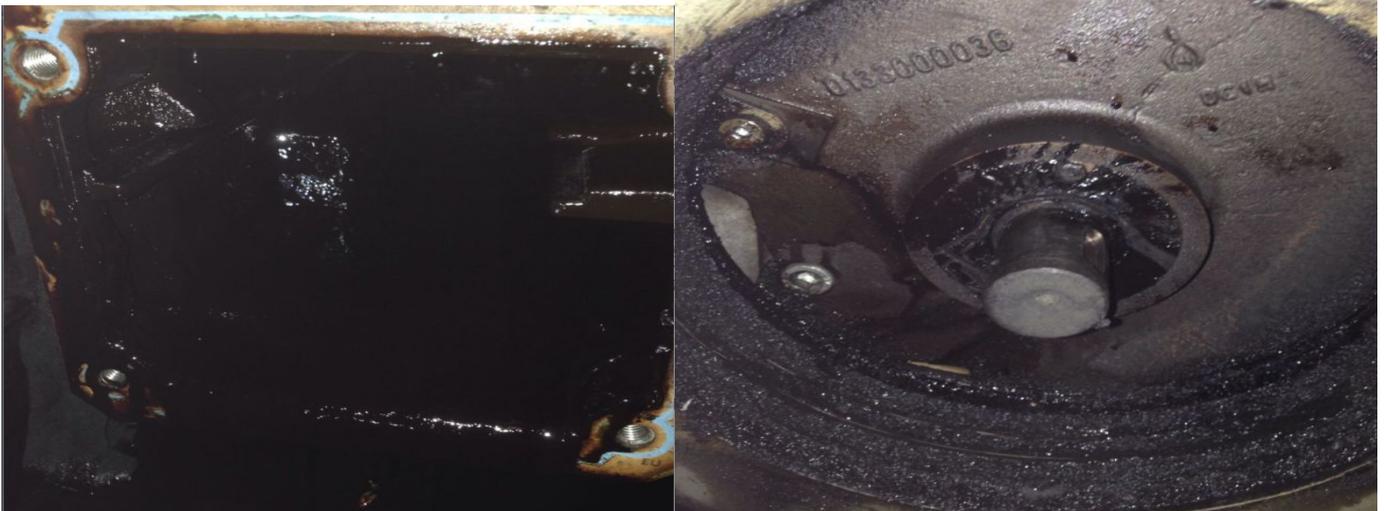
1号机真空泵：刚到现场，听到贵司小磊说这台真空泵会漏油，在一个星期前就发现。我司技术人员打开油箱，发现里面的真空泵油全部结泥，导致真空泵油管堵塞，排气阀也结泥，把排气阀也损坏。散热器也被油泥堵住。检测出来，发现是油封那里的问题，才导致漏油。已经全部处理完好。

没有处理好图片：油结泥，油封漏油

根据BUSCH公司真空泵的保养要求，对油箱进行了清理并更换真空泵油；更换油雾过滤器3条、油过滤器1个、空气过滤器1个。把真空泵油封也更换了二个。为了真空泵能更好的为生产服务，建议跟单人员在设备运行中多巡查，如果发现真空泵有异常现象，及时和供应商联系。
